ANALISIS KERUSAKAN PERKERASAN JALAN DENGAN MENGUNAKAN METODE *PAVEMENT CONDITIONAL INDEX* (PCI) PADA JALAN LINGKAR KOTA KUALA PEMBUANG

Budi Tjahjono¹⁾, Donny Dwy Judianto Leihitu ²⁾, Rahul Shari Razab ³⁾

4.1 Analisis kerusakan menggunakan metode PCI

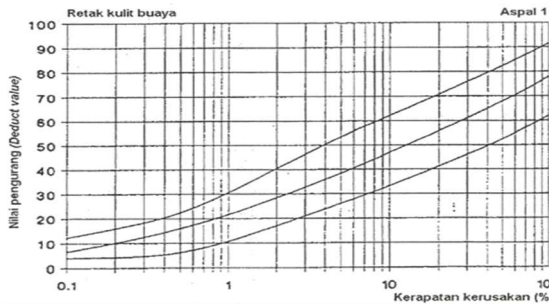
Gambar 2.10 Grafik
Deduct Value Retak Kulit
 Buaya
 (Sumber: Shahnin, 1994)

Deduct value adalah nilai pengurangan yang diperoleh dari kurva hubungan antara nilai *deduct value* dan kerapatan (*density*). Nilai pengurangan ini dikategorikan berdasarkan jenis dan tipe kerusakan masing-masing. Berikut salah satu contoh grafik kerusakan retak buaya yang digunakan untuk menentukan nilai pengurangan.

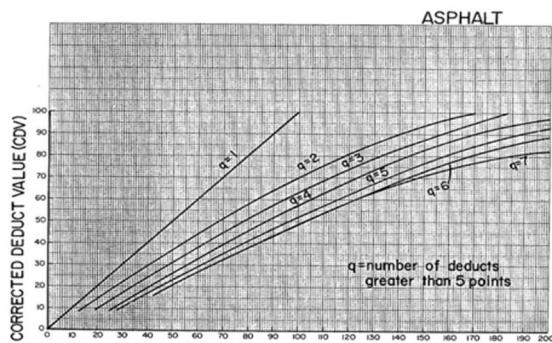
Gambar 2.19 *Corrected Deduct Value, CDV*
(Sumber: ASTM Internasional)

Grafik berikut menunjukkan hubungan antara *corrected deduct value* (CDV) dan *total deduct value* (TDV) seperti yang terlihat pada gambar di bawah ini.

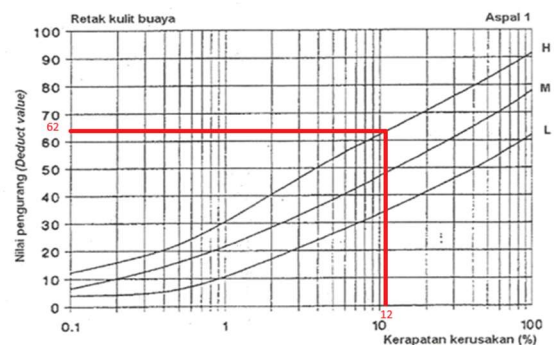
Gambar 4.1 Grafik *Deduct Value* Retak Kulit Buaya

- d) Tingkat kerusakan dikategorikan retak lubang buaya sebagai *high*, cari titik pertemuan antara garis *high* dan nilai 12% pada sumbu horizontal. Titik pertemuan tersebut mendapatkan nilai 62, jadi *deduct value* untuk kerusakan perkerasaan retak kulit buaya yang memiliki tingkat kerusakan *high* (H) dengan *density* 12% adalah 44.

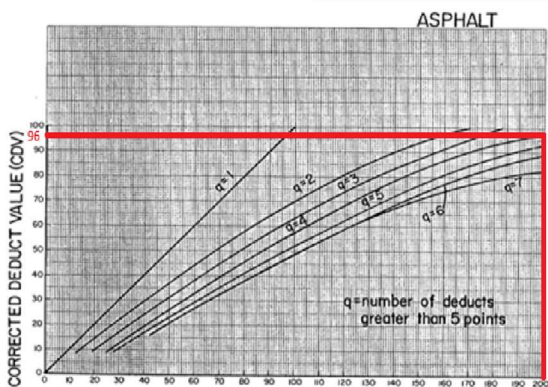
Gambar 4.6 *Corrected Deduct Value, CDV* (Sumber: ASTM Internasional)

sampai 100. Setiap garis atau kurva pada grafik mewakili nilai q yang berbeda misalnya ada kurva q=1, q=2, q=3, q=4, q=5, q=6 dan q=7. Dalam jenis kerusakan ambles pada STA 0+300 – 0+400 nilai q=4 . Dari titik total *deduct value* = 200 tarik garis vertical keatas sehingga bertemu dengan kurva q=4, titik pertemuan tersebut Tarik garis horizontal kekiri untuk menemukan nilai *Corrected Deduct Value* (CDV) .kemudian didapatkan nilai CDV STA 0+300 – 0+400 adalah 96.

Dengan melihat grafik penentuan CDV di atas dengan nilai q=4, maka dari TDV sebesar 198 diperoleh nilai CDV sebesar 96.

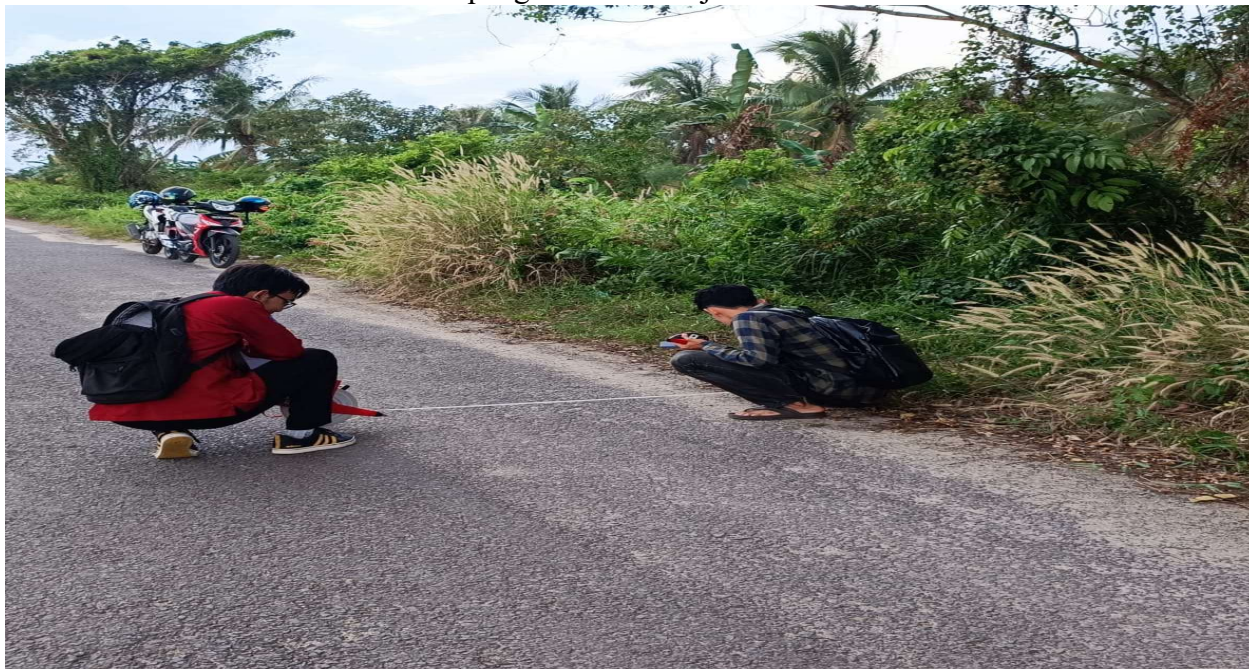
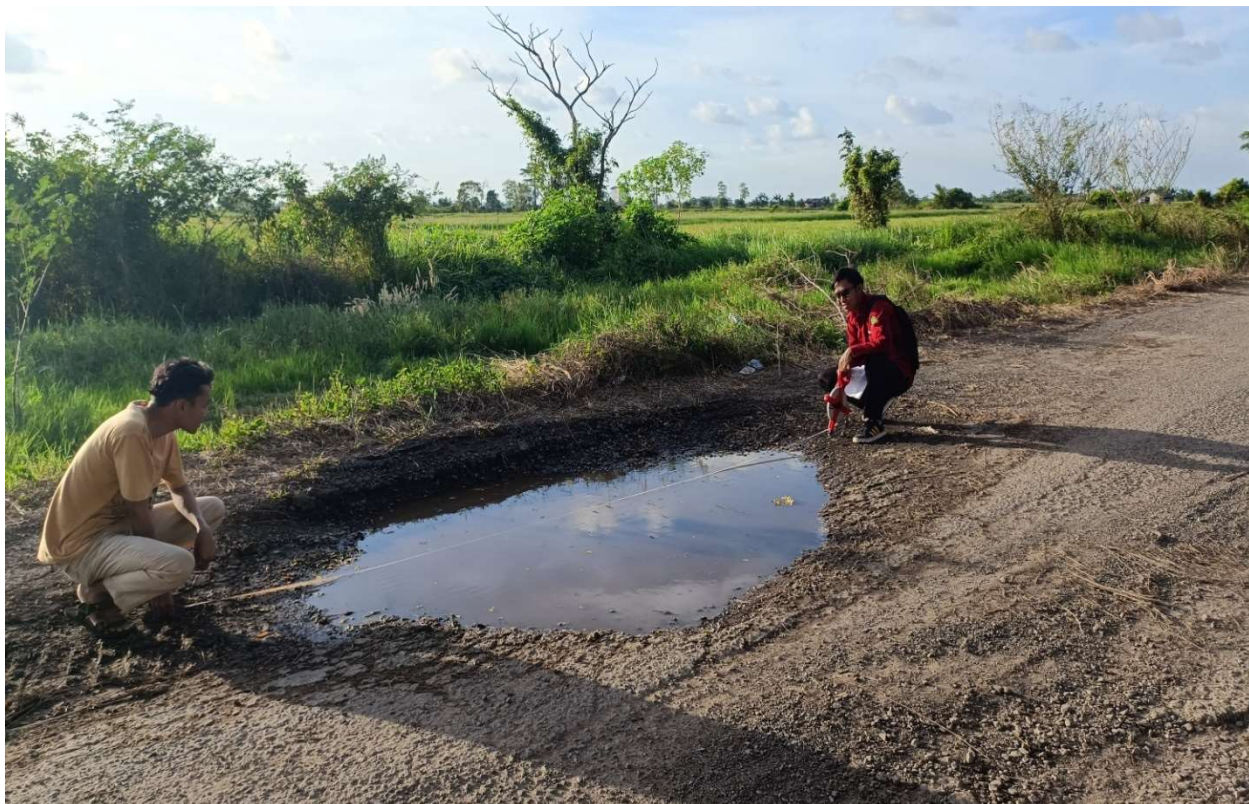
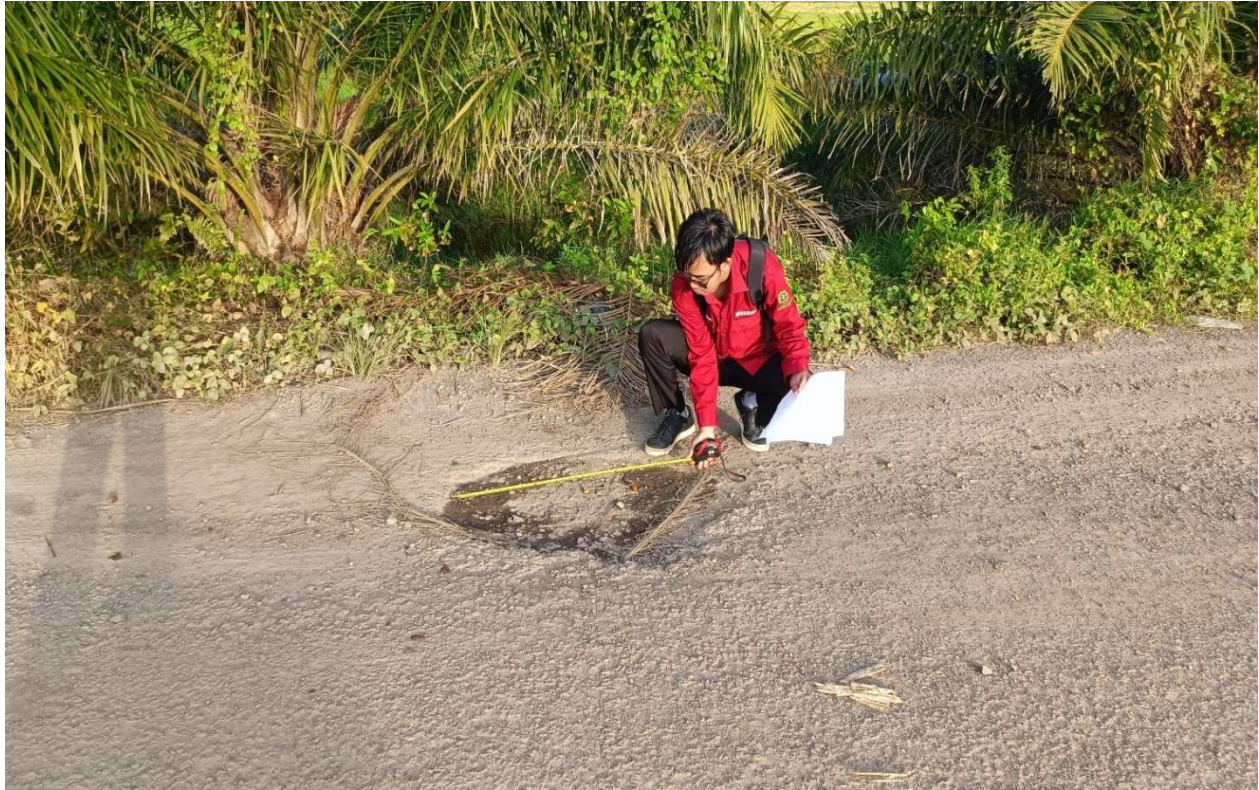
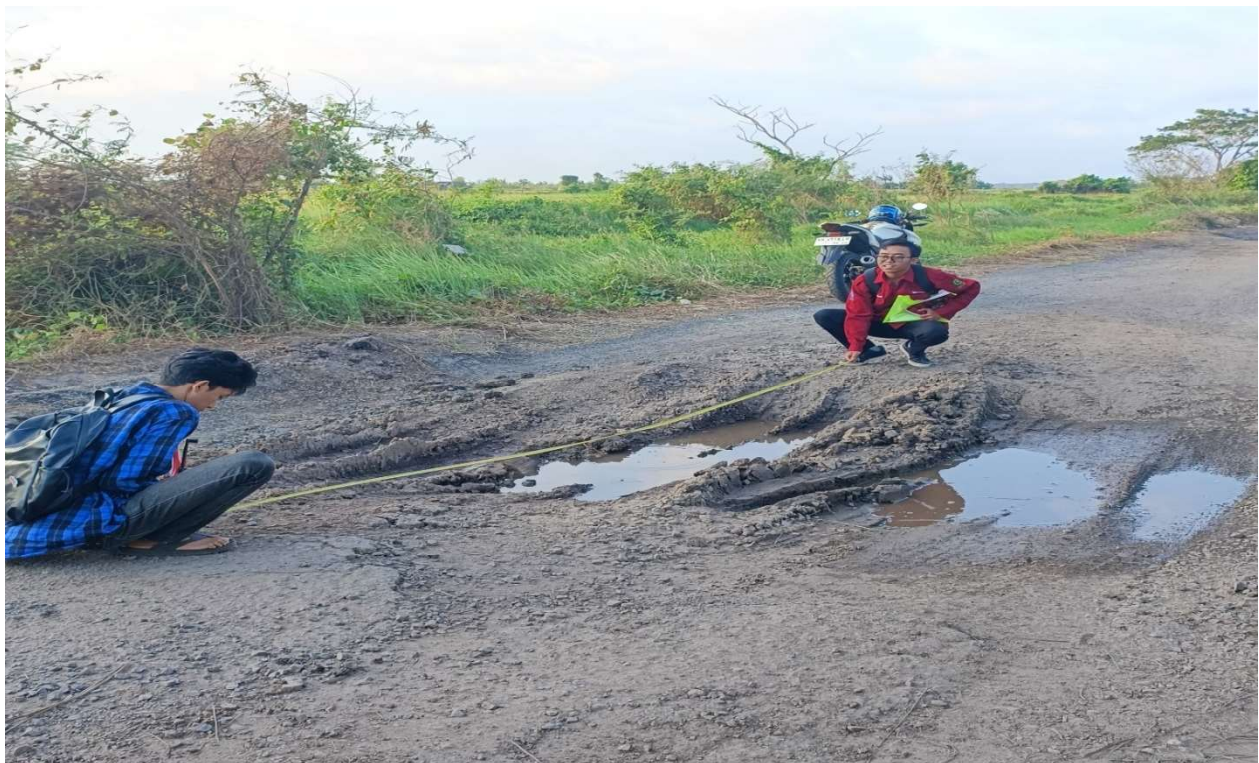
Gambar.
Dokumentasi pengambilan data jenis kerusakan

- a. Jenis kerusakan yang dianalisis pada ruas jalan lingkaran kota dari KM 3+500 hingga KM 4+000 meliputi retak kulit buaya, amblas, cekungan, tambalan dan lubang. Dari segi kerusakan yang terbanyak muncul adalah retak kulit buaya dengan jumlah 15 kerusakan.
- b. Analisis perhitungan nilai indeks kondisi perkerasan jalan (PCI) menunjukkan bahwa ruas jalan lingkaran kota KM 3+500 sampai KM 4+000 memiliki nilai indeks PCI sebesar 17.4 yang tergolong kedalam keadaan sangat buruk (*very poor*) dan termasuk jenis penanganan rekonstruksi.
